Asbestinventarisatetest

Bikschotelaan 159/001, 2600 Antwerpen

Attestnummer : 20240329-000392.000

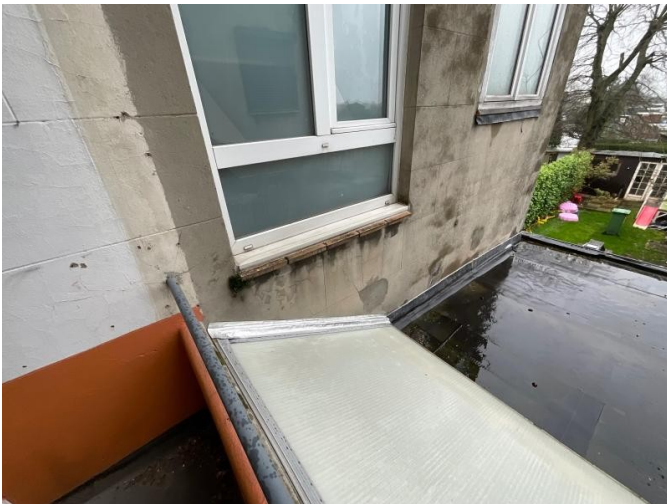
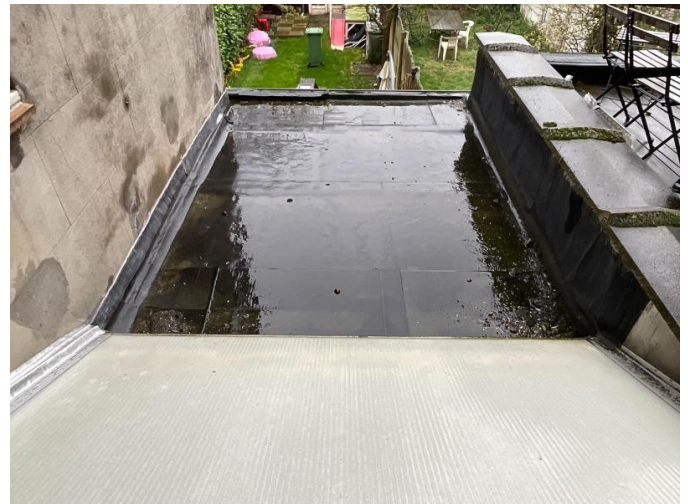
Overzichtsfoto

Detailfoto

Het asbestmateriaal valt onder de mijlpaal van 2040.

Eindbeoordeling materiaalrisico	Zeer laag materiaalrisico en/of zeer lage kans op vezelvrijgave
---------------------------------	---

Gebondenheid	Categorie 1: hechtgebonden in oorsprong
Asbestsoort (vezeltype)	Amfibool aanwezig, uitgezonderd crocidoliet
Asbestconcentratie	Laag (< 50%)
Afschermingsgraad van het gehele materiaal	Geheel of deels vrij aan de buitenlucht
Toestand van het materiaal	Onbeschadigd, niet verweerd

Beschrijving	Roofing
Omgeving	Buiten
Primaire drager	Plat dak
Asbestmateriaal	Dak- en gevelbekleding - Roofing
Bindmiddel van asbestmateriaal	Bitumen (roofing, teer, asfalt)
Gebondenheid op basis van bindmiddel	Hecht
Hoeveelheid (oppervlakte - aantal)	<ul style="list-style-type: none">13,00 m² - 1 stuk
Totale oppervlakte	13,00 m ²
Eenvoudig bereikbaar	Ja
Bevestigingswijze	<ul style="list-style-type: none">Verlijmd, ingegoten, versmeerd

Identificatiemethode	Vaststelling zonder monstername Motivatie: Groot risico op structurele gevolgschade (lekschade, werking installatie,...)
Destructieve handeling voor identificatie	Nee
Opmerking	De hoeveelheid is gebaseerd op een schatting.

- Zorg voor een veilig beheer. Vermijd het beschadigen van het asbestmateriaal. Controleer de toestand jaarlijks op wijzigingen.

- Eenvoudige handelingen: enkel door erkend asbestverwijderaar
Indien de roofing asbest vezels bevat, en de verwijdering ervan gewenst is, kan de verwijdering enkel gebeuren door een erkend asbestverwijderaar.

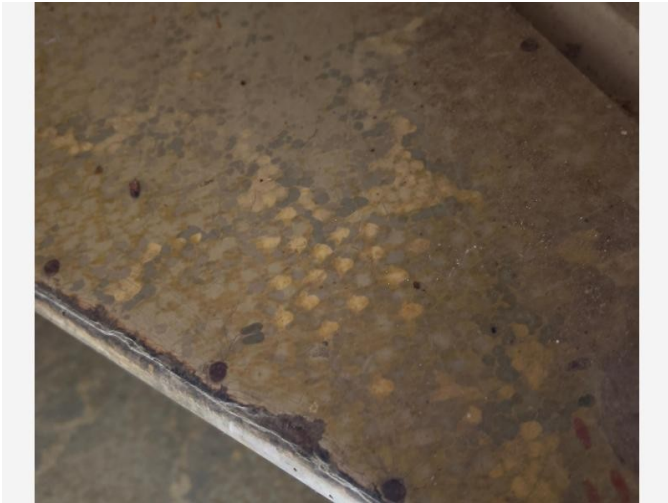
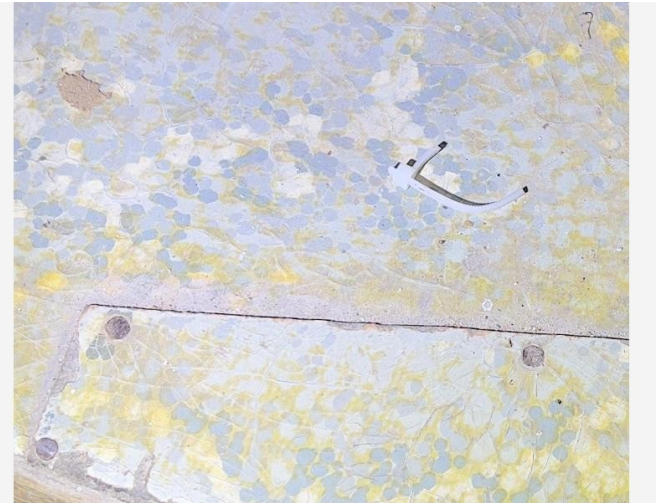
Fiche 4: Vinyl

Overzichtsfoto

Detailfoto

Geen asbest

#	Type	Referentie	Resultaat
4.1	Puntmonster	0.02	Geen asbest

Beschrijving	Vinyl
Omgeving	Binnen
Primaire drager	Vloer
Bindmiddel van materiaal	Kunststof of -hars

Gebondenheid op basis van bindmiddel	Hecht
Hoeveelheid (oppervlakte - aantal)	• 1,00 m ² - 1 stuk
Totale oppervlakte	1,00 m ²
Identificatiemethode	Vaststelling met monstername
Destructieve handeling voor identificatie	Nee
Opmerking	De hoeveelheid is gebaseerd op een schatting.

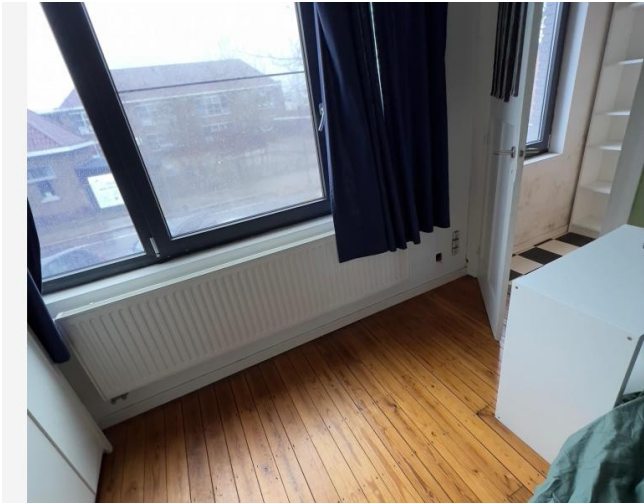
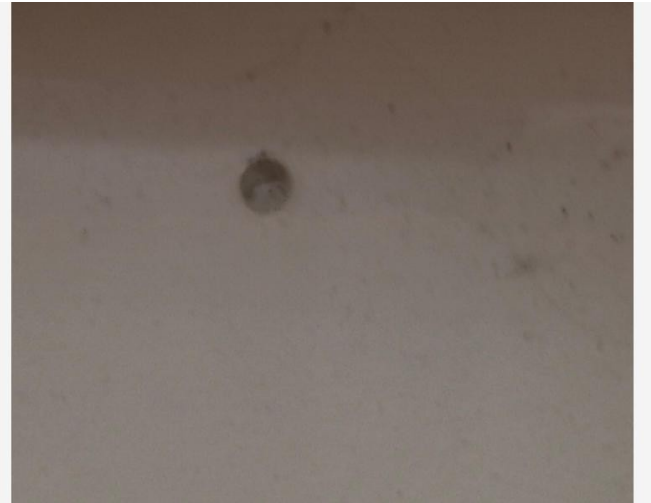
Fiche 5: Pleisterwerk wanden

Overzichtsfoto

Detailfoto

Geen asbest

#	Type	Referentie	Resultaat
5.1	Mengmonster	0.01	Geen asbest

Beschrijving	Pleisterwerk wanden
Omgeving	Binnen
Primaire drager	Binnenwand

Bindmiddel van materiaal	Gips - kalk
Gebondenheid op basis van bindmiddel	Niet-hechtgebonden
Hoeveelheid (oppervlakte - dikte - aantal)	• 120,00 m ² - 1,00 cm - 1 stuk
Totaal volume	1,20 m ³
Identificatiemethode	Vaststelling met monstername
Destructieve handeling voor identificatie	Nee
Opmerking	De hoeveelheid is gebaseerd op een schatting.
